ภัยพิบัติโลกระทึก

ตู้วิกฤตนิวเคลียร์ FUKUSHIMA DAIICHI

สภาพความเสียหายของโรงไฟฟ้านิวเคลียร์ฟูกูชิมะ ไดอิจิจากผลของแผ่นดินไหวและสึนามิ 11 มีนาคม 2554

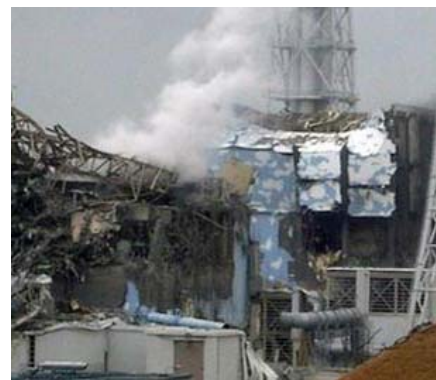
“ฟูกูชิมะ ไดอิจิ” หลังเกิดแผ่นดินไหวและสึนามิ

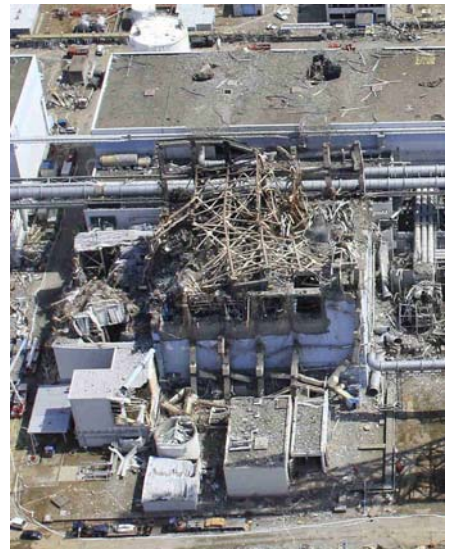
อาคารเตาปฏิกรณ์หมายเลข 3 เสียหายอย่างหนัก

สถานการณ์ที่ความตึงเครียดเมื่อเกิด
การระเบิดของไฮโดรเจนขึ้นที่อาคารเตาปฏิกรณ์
หมายเลข 3 **ในวันที่ 14 มีนาคม** ซึ่งมีพนักงาน
Tepco ได้รับบาดเจ็บ 11 ราย ขณะเดียวกันแท่ง
เชื้อเพลิงนิวเคลียร์ (Fuel Rods) ที่แช่น้ำอยู่ใน
บ่อบรรจุ (Reactor Vessel) เริ่มไหลล้นน้ำทำให้
ร้อนจัดและมีกัมมันตรังสีแพร่กระจายออกมา

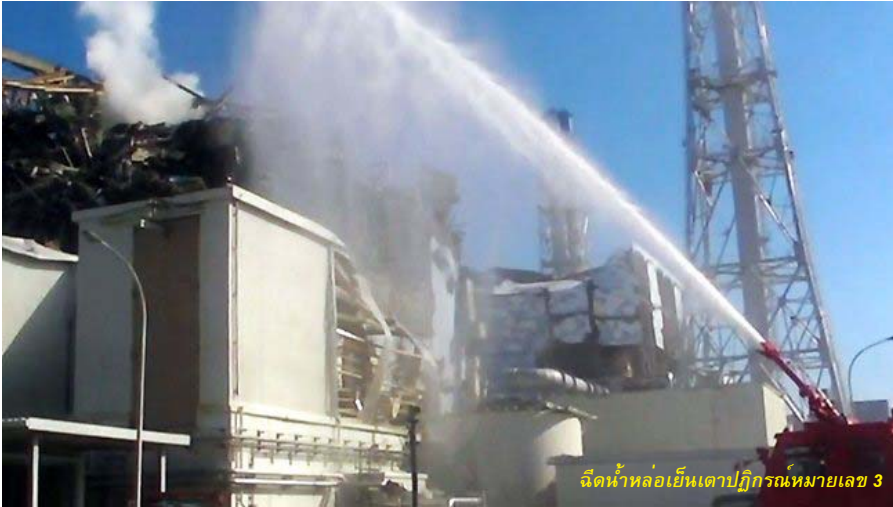
ฉีดน้ำหล่อเย็นเตาปฏิกรณ์หมายเลข 3

วันที่ 19 มีนาคม หน่วยดับเพลิงแห่งมหานครโตเกียว เริ่มปฏิบัติการฉีดน้ำหล่อเย็นเตาปฏิกรณ์หมายเลข 3 รัฐบาลญี่ปุ่นตรวจพบสารกัมมันตรังสีปนเปื้อนเกินค่ากำหนดในน้ำนมที่ผลิตจากจังหวัดฟูกูชิมะและผักโขมจากจังหวัดอิบารากิ

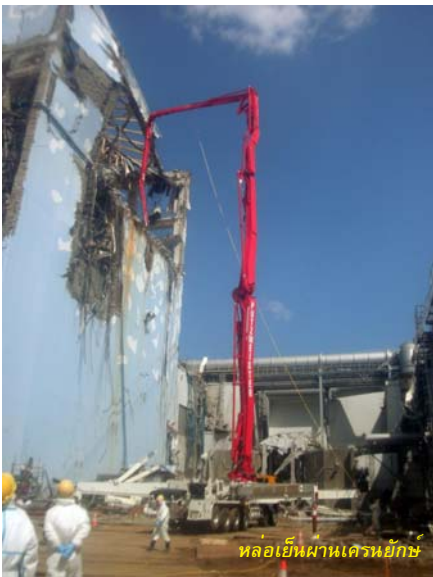
หล่อเย็นผ่านเครื่องยก

ปฏิกรณ์หมายเลข 4 มีความร้อนสูงขึ้น ดังนั้นในวันที่ 22 มีนาคม จึงทำการฉีดน้ำหล่อเย็นโดยใช้เครื่องยกสำหรับเทคอนกรีตตึกสูงสามารถยึดแขนได้เกินกว่า 50 เมตร เป็นตัวยึดหัวฉีดและสายสูบน้ำ ทำให้หนักดับเพลิงที่ควบคุมการฉีดฝอยน้ำไม่ต้องเข้าไปใกล้จุดที่มีกัมมันตรังสีแพร่กระจายในระดับเข้มข้น

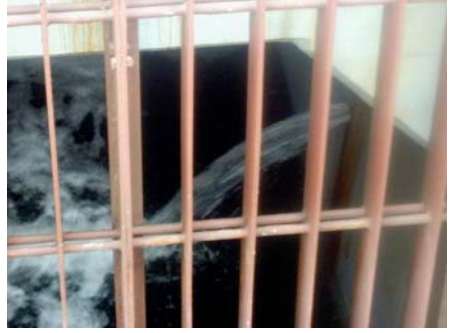
น้ำปนเปื้อนรังสีปริมาณสูงรั่วลงบ่อพักน้ำทิ้งของโรงไฟฟ้าเป็นอันตรายต่อผู้ปฏิบัติงาน แต่การฉีดน้ำหล่อเย็นเตาปฏิกรณ์ก็หยุดไม่ได้เพราะต้องควบคุมไม่ให้แกนเชื้อเพลิงเกิดความร้อนจัด ปริมาณน้ำปนเปื้อนจึงเพิ่มขึ้นอยู่ตลอดเวลา

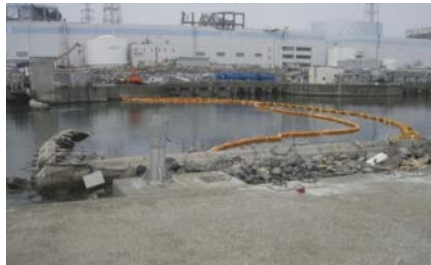
ใช้ทุ่นกรองสารกัมมันตรังสีเพื่อยับยั้งการแพร่กระจาย
งานสำคัญเฉพาะหน้าที่ทีมปฏิบัติการกู้วิกฤตโรงไฟฟ้าต้องทำให้สำเร็จโดยเร็วที่สุดก็คือ **“หยุดการรั่วไหลน้ำปนเปื้อนรังสีปริมาณสูงที่เป็นอันตรายอย่างยิ่งยวดเหล่านั้น”**

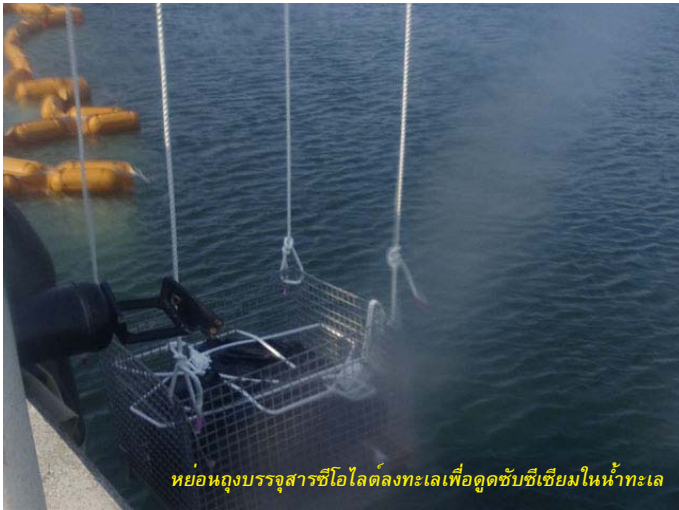
หย่อนถุงบรรจุสารซีโอไลต์ลงทะเลเพื่อดูดซับซีเซียมในน้ำทะเล

ได้ใช้มาตรการเสริมเพื่อยับยั้งการแพร่กระจายของสารกัมมันตรังสี ไม่ว่าจะเป็นแผ่นเหล็กกันกำแพงโคลน กระสอบทรายหนักรวม 100 ตัน ทรายทุบลอยตักสารกัมมันตรังสี รวมไปถึงการใช้สารซีโอไลต์ (Zeolite) บรรจุถุงหย่อนลงทะเลเพื่อดูดซับซีเซียม (Cesium) ที่มีอันตรายน้อยกว่าไอโอดีน-131 แต่ตกค้างในสิ่งแวดล้อมนานถึง 30 ปี ปกติสารชนิดนี้ใช้ในการสลายสารกัมมันตรังสีน้ำเสียจากระบบทำความเย็น

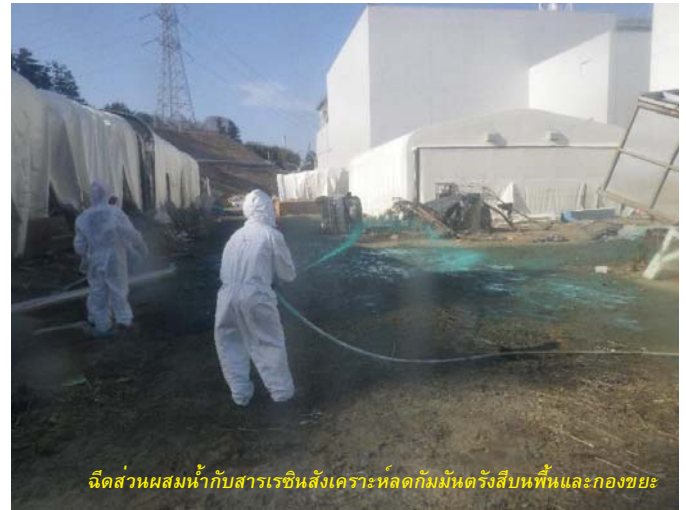
ฉีดส่วนผสมน้ำกับสารเรซินสังเคราะห์ลดกัมมันตรังสีบนพื้นและกองขยะ

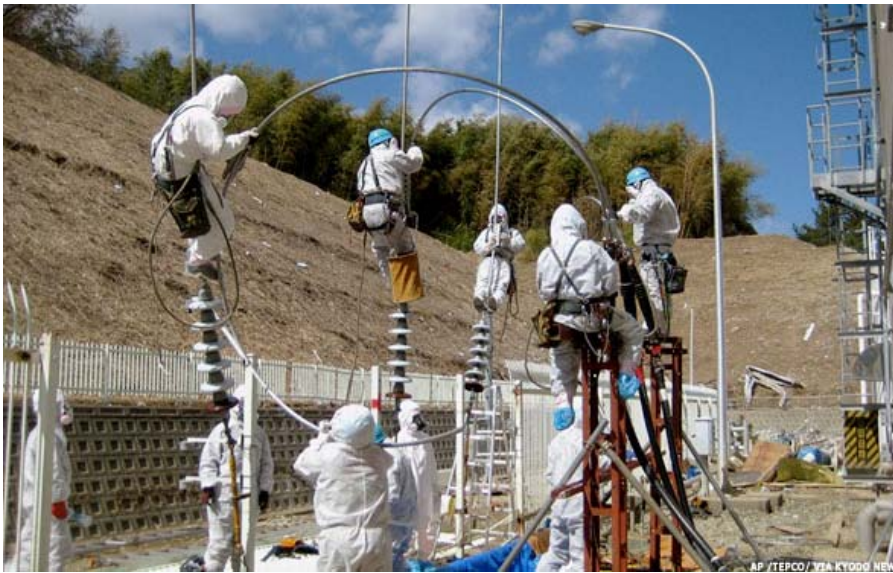
พนักงานติดตั้งสายไฟฟ้าแรงสูงจากแหล่งกำเนิดภายนอกเพื่อนำพลังงานมาใช้กับระบบทำความเย็นของเตาปฏิกรณ์

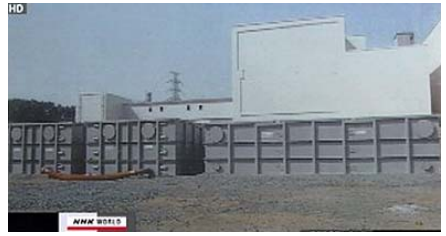
ถังบรรจุน้ำปนเปื้อนรังสีปริมาณสูงที่สร้างขึ้นมาโดยเฉพาะ

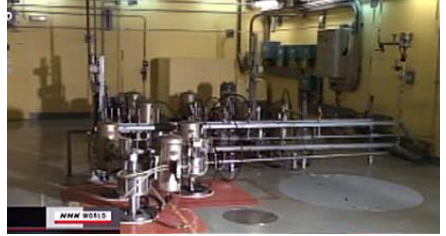
เครื่องบำบัดน้ำปนเปื้อนรังสีโดยการตกตะกอนของ Areva ส่วนขั้นตอนการถอดแท่งเชื้อเพลิงและรื้อถอนโครงสร้างแทบไม่มีผลกระทบต่อชีวิตประชาชนทั่วไปแม้แต่ผู้อาศัยใกล้โรงไฟฟ้าซึ่งรัฐบาลญี่ปุ่นให้คำมั่น หากแผนการ Cold Shutdown ดำเนินไปอย่างรวดเร็ว ภายใน 3-6 เดือน นับตั้งแต่พฤษภาคมนี้เป็นต้นไป มาตรการกำหนดเขตหวงห้ามจะผ่อนคลายเป็นและยกเลิกไปในที่สุด
