# เพลิงพลาญ “ซานติก้า” โศกนาฏกรรมแห่งมหานคร

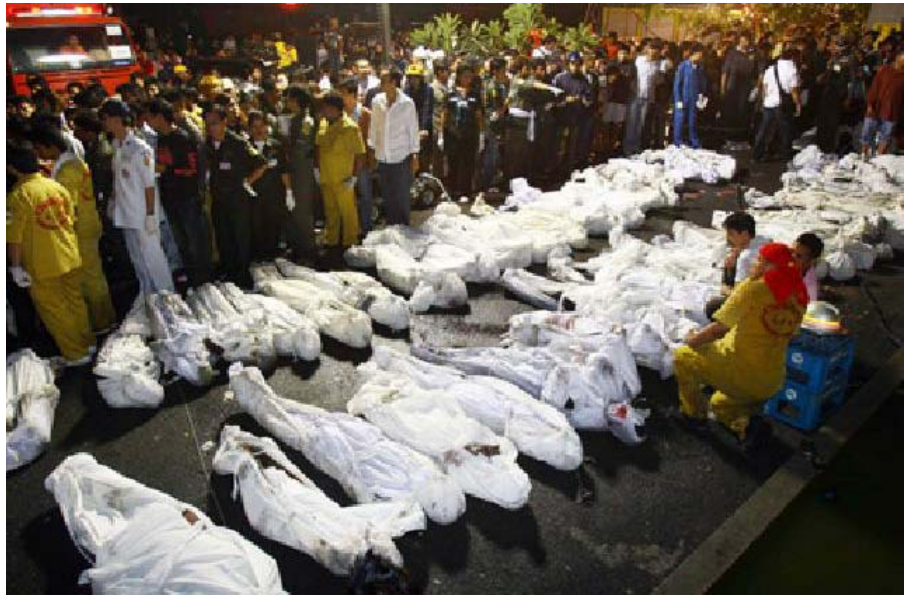
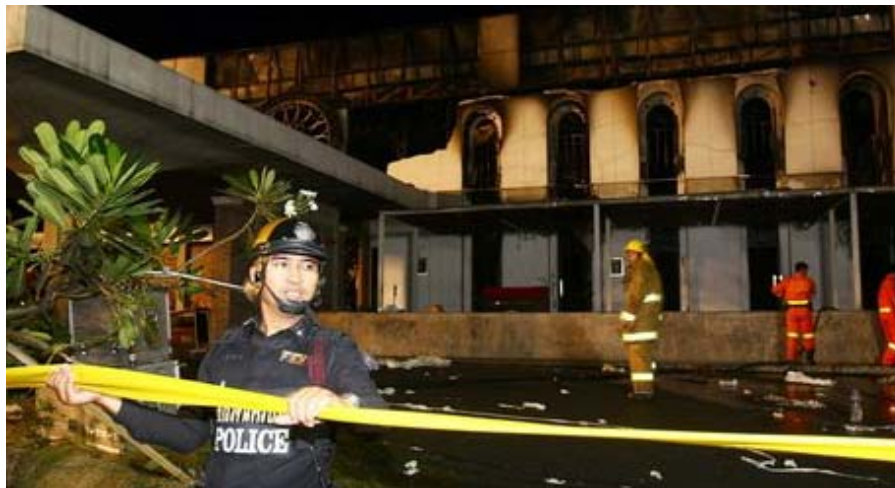
สาเหตุทำให้เกิดไฟไหม้ตำรวจให้เจ้าหน้าที่ไปที่การจุดดอกไม้ไฟภายในผ้าหลายครั้ง โดยเป็นส่วนหนึ่งของการแสดงและฉลองขึ้นปีใหม่ รวมทั้งให้ผู้เข้ามาเที่ยวมีส่วนร่วม ด้วยการถือไฟเย็นที่จุดขึ้นพร้อมกันหลายร้อยแท่ง (ภาพจากโทรศัพท์มือถือของผู้รอดชีวิตรายหนึ่ง) และทำให้ไฟปะทะชั้นบนจนแรงจนลุกลามทั่วทั้งตัวผ้า เป็นพลุไฟที่จุดขึ้นเพื่อแนะนำวงดนตรี โดยจุดข้างหลังมือกลองแต่อยู่หน้าม่านติดป้ายชื่อวง

ดนตรี ประกายไฟจากพลุกระเด็นไปติดป้ายที่ทำด้วยกระดาษแล้วลามขึ้นไปเพดาน ตอนนั้นยังไม่มีใครรู้ว่าไฟกำลังไหม้ผ้า ส่วนใหญ่คิดว่าเปลวไฟที่ลามขึ้นไปข้างบนเป็นส่วนหนึ่งของการแสดง มีเพียงบางคนเท่านั้นที่เริ่มสัมผัสได้ถึงมหันตภัย เนื่องจากรู้สึกร้อนมาก เครื่องปรับอากาศแทบไม่มีความหมาย และไม่กี่นาทีต่อมา เพดานทั้งหมดก็ลุกติดไฟเกือบจะพร้อมๆ กัน จากนั้นได้ลามมาที่ผนังและส่วนต่างๆ ภายในผ้า เพดานที่กำลังไหม้หล่นลงมากระแทกกับโต๊ะและพื้นที่มีแต่เก้าอี้และวัสดุติดไฟจำนวนมาก จึงทำให้ไฟลุกลามแรงขึ้น ในที่สุดทุกอย่างก็ตกอยู่ในกองเพลิง และสิ่งเดียวที่ทุกคนจะต้องทำก็คือ “หนี”

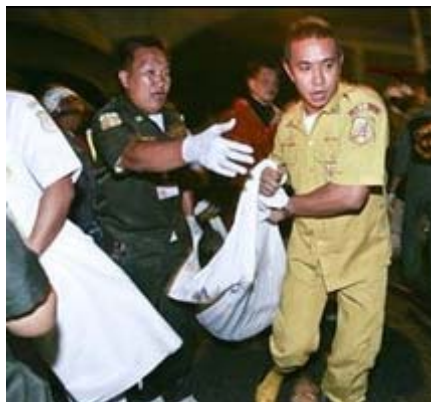
ประเด็นที่หลายคนสงสัยก็คือ เพดานทำด้วยวัสดุอะไรจึงได้ลุกลามรวดเร็วมากและมีควันหนาแน่น เจ้าของผ้าเปิดเผยว่าเป็นฉนวนกันเสียงไม่ใช่ฉนวนกันความร้อน ที่สำคัญ ก่อนการเคาน์ตาวนขึ้นปีใหม่จะมีการจุดพลุและดอกไม้ไฟกันอยู่แล้ว จึงทำให้มีการสะสมของความร้อน

ร้อนภายในตัวผ้ามานานหลายชั่วโมง ประกอบกับลักษณะของซานติก้า ผับ ออกแบบให้มีประตูเดียว ใช้เป็นทั้งทางเข้าและทางออกเพื่อสะดวกต่อการรักษาความปลอดภัย ช่องรอบอาคารที่เห็นตามภาพข่าว แท้จริงแล้ว เป็นช่องตกแต่งลักษณะเป็นหน้าต่างทรงสูง ด้านหน้าติดกระจกฉนวนหนา ด้านในมีลูกกรงเหล็กกันไม่ให้ลูกค้าฟังกระจก ลักษณะนี้เรียกว่าโถงหรือห้องปิดทึบ (Compartment) ไม่มีการระบายความร้อนออก

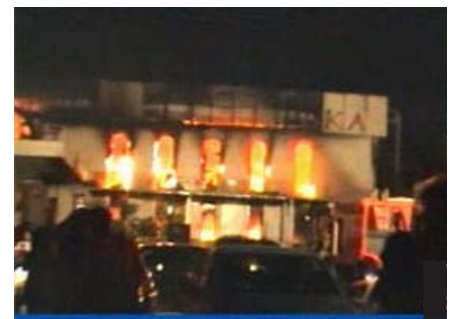
มา เมื่อมีการทำให้เกิดความร้อนภายในตัวผ้า อุณหภูมิของส่วนประกอบต่างๆ ไม่ว่าจะเป็นผ้า เพดาน เฟอร์นิเจอร์ ผ้าม่าน วัสดุตกแต่ง แม้แต่ผนังห้องจะมีอุณหภูมิสูงขึ้นเรื่อยๆ จนกระทั่งถึงจุดติดลุกไฟ (Ignition Temperature) และทันทีที่สัมผัสเปลวไฟที่ไหม้กระดาษป้ายชื่อวงดนตรีหลังจุดพลุเปิดตัว ผ้าเพดานที่พร้อมจะไหม้อยู่แล้วจึงลุกติดไฟและลุกลามอย่างรวดเร็ว รวมไปถึงวัสดุอื่นๆ ที่อยู่ใ้ผ้าชั้นนั้นด้วย

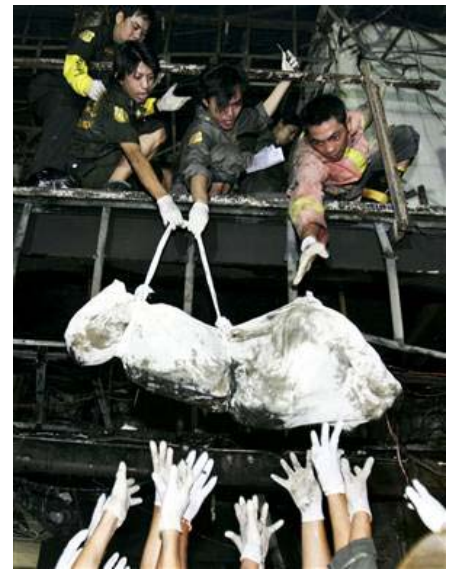
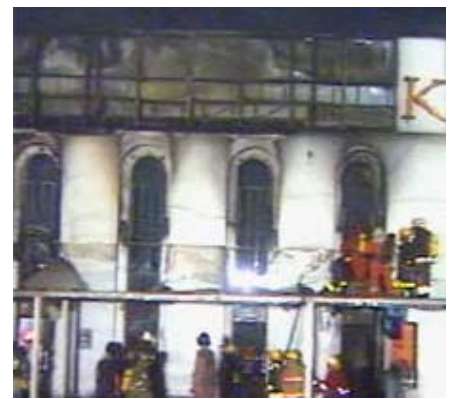
จุดมีคนเสียชีวิตมากที่สุดคือบนชั้นสอง ของตัวผับซึ่งต้องไขบันไดเวียนลงมาข้างล่างก่อน จะถึงประตูทางออก ระยะทางค่อนข้างไกลและมี ลิ่งกีดขวางเป็นจำนวนมากคนข้างบนจึงหนีออก มาไม่ทัน และมีนักเที่ยวกลุ่มหนึ่งหนึ่งชั้นใต้ดิน ใช้น้ำราดตัวเป็นชั่วโมง หลังไฟสงบได้รับความ ช่วยเหลือจากหน่วยกู้ภัยโดยรอดชีวิตทั้งหมด

**สรุปเบื้องต้น** สาเหตุที่มีผู้เสียชีวิตเป็น จำนวนมากในเหตุเพลิงไหม้ “ซานติก้า”

- เป็นอัคคีภัยประเภท Compartment Fire มีความร้อนจัด เกิดควันหนาที่บและมีพิษ
- ผู้เสียชีวิตหนีออกมาไม่ทัน ตัวอาคาร มีทางออกจำกัดและไม่มีแผนอพยพใดๆ ทั้งสิ้น เป็นภาพสะท้อนความบกพร่องในการ ควบคุมอาคารของกรุงเทพมหานคร โดยเฉพาะ ประเด็นความปลอดภัยและมาตรการป้องกัน อัคคีภัยของอาคารเป็นความรับผิดชอบโดยตรง ของสำนักโยธาธิการกรุงเทพฯ ซึ่งมีข้อวิพากษ์ วิจารณ์อย่างกว้างขวางในสองเรื่อง
